반복되는 공사현장의 화재, 막을 방법은 없는가

- 이천물류창고 신축공사화재를 중심으로 -

이영주 교수 _ 서울시립대학교 소방방재학과

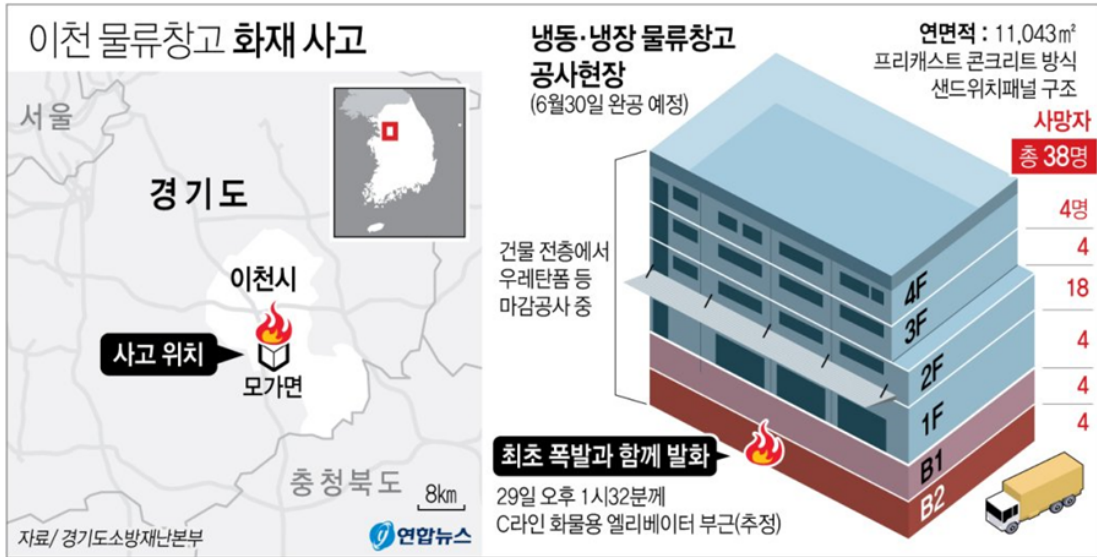
[그림 1] 이천물류창고 신축공사공사현장 화재발생 지점

화재 이후 2개월 가까이 화재원인조사가 이루어졌으며¹⁾, 그 결과 용접작업에 의해 발생한 불티로 인해 이미 시공되어 있던 단열재(우레탄폼)에 착화되면서 화재가 발생한 것으로 밝혀졌다.²⁾

화염이 부력에 의해 수직으로 빠르게 확산하게 되는데, 당시 해당 현장의 계단실이나 엘리베이터실은 방화구획이 되어 있지 않은 상태로, 이곳을 통해 상층부의 다른 층으로 빠르게 화염과 연기가 확산되었고, 정작 피난을 해야 하는 피난계단은 화염과 연기로 인해 사용이 불가능한 상황으로, 사실상 건물 내의 작업자들은 대피가 불가능한 상태가 될 수밖에 없다. 여기에 해당공간의 시공된 단열재(우레탄폼)이 타면서 매우 강하고 빠르게 연소가 되면서 대피할 시간적 여유도 충분하지 않았을 것으로 보인다.

다른 한편으로는, 이러한 공사현장의 화재가 발생하게 된 근본적인 원인으로서는 화기를 직접 사용하는 공정이 이루어지기 전의 안전조치가 충분하지 않았음이 확인되었다. 화재 당시 용접 작업시 시켜져야 하는 방화포 설치, 2인1조 작업, 화재감시인 배치 규정 등이 지켜지지 않은 상태에서 천장에 인접하여 실내기 배관용접이 이루어졌고, 당시 작업에서 상부로 튕 불티가 우레탄폼이 도포된 천장으로 튀면서 화재가 시작된 것으로 파악되었다. 더욱이 해당현장은 화재 이전에 한국산업안전보건공단의 수차례에 걸친 화재위험성 개선 요구가 있었음에도 현장작업 여건의 개선없이 공사를 진행했던 점 등으로 볼 때 현장의 화재안전관리가 거의 이루어지지 않고 있었음을 알 수 있다.

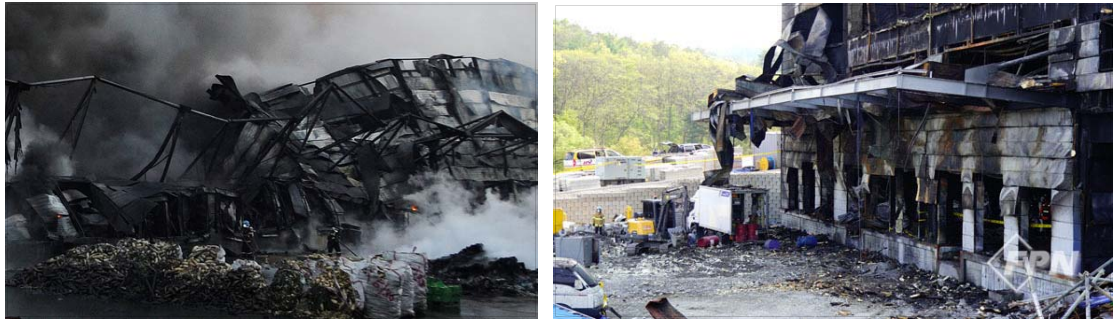
[그림 2] 화재발생에 따른 건물 외벽 변화

다만, 화재 발생 당시 화재원인으로 지적되었던 우레탄폼 발포작업에 의한 유증기나 샌드위치 패널의 가연성 등은 본 화재와의 직접적 연관성이 있다고 보기는 어렵다. 화재 발생 당일 발화층 주변에서의 포우레탄폼 발포작업 자체가 없었던 데다가 발포작업이 있다 하더라도 발생하는 유증기량은 극소량이고³⁾, 최초발화지점이 지하 2층 이기는 하나 외기에 일부분이 개방된 공간이었기 때문에 유증기에 의한 폭발 가능성은 매우 낮다. 샌드위치 패널의 경우에도 2008년 이천냉동창고 화재 당시에는 가연성 샌드위치 패널의 사용이 화재피해 확대의 원인이 되었으나, 이후 국내에서는 창고 외벽기준 및 내장마감재료 기준이 강화되면서 난연 성능 이상의 샌드위치 패널이 적용되고 있으며, 이번 화재가 발생한 공사현장의 경우에도 난연 성능의 샌드위치 패널이 적용되어 있었으며, 이로 인해 건물의 외벽붕괴는 발생하지 않았고, 외벽탈락이나 변형도 크지 않았다.

(좌-2008년 이천냉동창고 화재, 우-2020 이천물류창고 신축공사현장 화재)]⁴⁾

4) 2008년 이천냉동창고의 경우 화재로 인해 외벽 등이 모두 붕괴되거나 변형이 심하게 발생한 것을 확인할 수 있다.

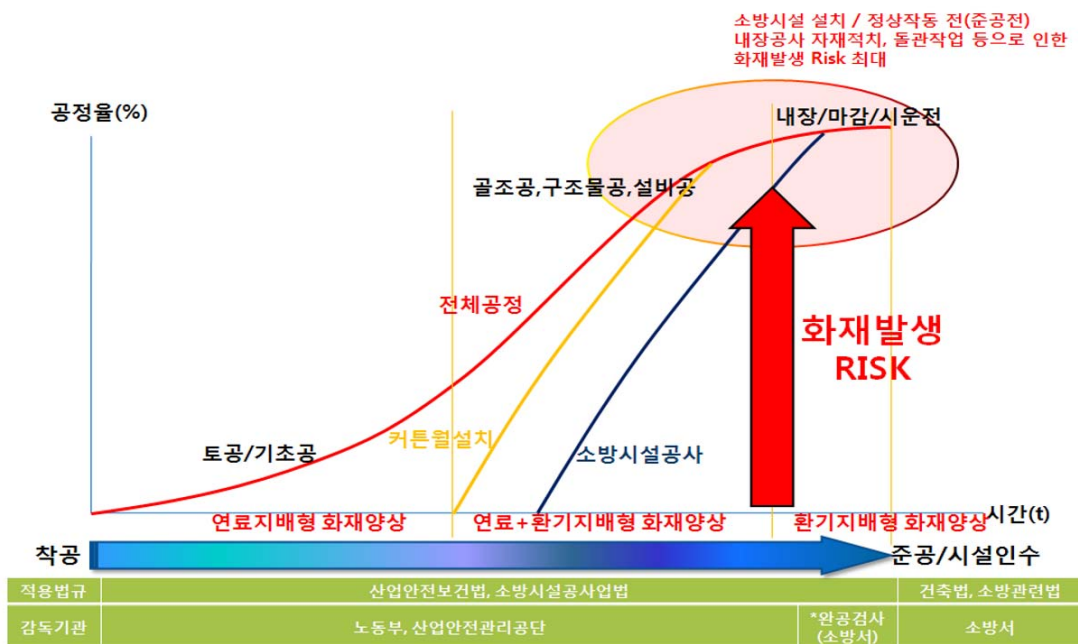
[그림 3] 공사현장의 공정단계별 화재위험 변화

공사현장의 전체공정중 화재위험이 높아지는 단계는 1차적으로 외벽공사가 진행된 시점으로 볼 수 있으며, 그 이유는 외벽공사 이전까지는 대부분 토공사 및 골조공사

중심으로 화재위험작업이 없으며, 공사현장도 외부공간이기 때문에 설령 화재가 발생한다고 해도 인명피해의 발생가능성도 거의 없다. 그러나 외벽공사가 이루어진 이후부터는 작업현장이 실내화 되고, 화기를 사용하는 다양한 작업들이 시작된다. 가장 중요한 것은 실제로 공사현장에서의 화재위험이 가장 높아지는 시기는 건물의 완공을 바로 앞둔 시점으로, 해당시기에는 내장작업, 마감작업, 시운전 등 다양한 공정이 집중되고, 작업인력도 가장 많이 투입된다. 이러한 이유로 현장에서의 안전관리나 공정관리가 제대로 이루어지기 어려운 시기이기도 하다. 즉, 화재위험은 가장 높아지면서도 안전관리는 소홀하기 쉬운 시기로 볼 수 있으며, 이천물류창고 공사현장 화재도 완공을 2개월 앞둔 시점에서 화재가 발생한 점을 볼 때 해당시기의 화재안전의 각별한 관리가 필요하다.

공사현장의 화재위험이 있는 공정이나 작업은 이미 파악되어 있으며 그 유형도 정해져 있으므로, 이러한 위험공정이 이루어지는 시기에 위험에 영향을 받을 수 있는 타 공정은 시기적으로, 공간적으로 분리하여 진행할 수 있도록 하는 공정관리가 핵심이다. 도장도색작업, 우레탄폼 발포작업 등은 화기를 직접 사용하는 작업과 동시에 이루어지지 않도록 공정을 분리해야 하며, 해당공정이나 작업과정에서 이미 의무화되어 있거나 지침화되어 있는 조치들이 작업현장에서 이행되고 있는지를 관리 감독하는 현장 중심의 관리가 필요하다.

작업시 해당 작업에 필요한 안전조치의 이행은 관리자의 책임이기도 하나 작업자의 의무이기도 하다. 따라서 위험작업에 대한 안전조치에 대한 충분한 교육과 현장에서의 이행이 필요하다. 용접작업과 같은 화기 작업의 경우 작업전 작업승인, 화재감시자 배치, 작업 공간 내 방화포 설치, 소화기 비치, 불티가 비산될 가능성이 있는 주변에 물을 뿌리는 등의 안전조치가 필요하다. 또한 작업 공간 주변의 가연물을 충분히 이격시키고, 다른 공정의 작업자들에게 화기작업이 이루어짐을 사전에 알려야 한다. 화재 상황을 대비하여 작업 전 주변의 피난로 등에 대한 확인도 필요하다. 또한 화기작업 이후에는 화재현장의 화재위험이 없는지에 대한 확인 및 작업완료에 대한 보고가 이루어져야 하며, 화재감시자는 현장에 남아 작업 이후의 발화위험을 점검해야 한다. 특히 용접작업의 경우에는 작업완료 이후 1~2시간 이후에도 가열된 용접부위로 인해 뒤늦게 화재가 발생하는 경우도 많아 작업후 확인과정이 반드시 필요하다. 도장작업의 경우 유증기에 의한 화재위험이나 작업자의 중독 질식 위험을 해소하기 위해 환기가 충분히 이루어져야 하며, 작업공간이 지하공간과 같은 밀폐공간이거나 비닐 등으로 보양이 되어 밀폐가 우려되는 공간의 경우 별도의 환기설비를 설치하여 작업해야 한다. 또한 작은 불티에도 폭발(화재)로 이어질 수 있어 화기작업과 동시에 이루어져서는 안 되며, 전기 스파크가 발생할 수 있는 전기공사, 조명공사나 콘센트 공사와의도 함께 진행해서는 안 된다.
